"Blauer Turm" **Bad Wimpfen**

Tragsicherheit ist wieder hergestellt

Ein interdisziplinäres Expertenteam hat den "Blauen Turm" in Bad Wimpfen über fünf Jahre saniert und restauriert. Die Kosten lagen bei 6,35 Millionen Euro die Hälfte davon wurde über diverse Fördertöpfe finanziert. Das Wahrzeichen der Stadt wird am 23. Juli mit einem Festakt wiedereröffnet.

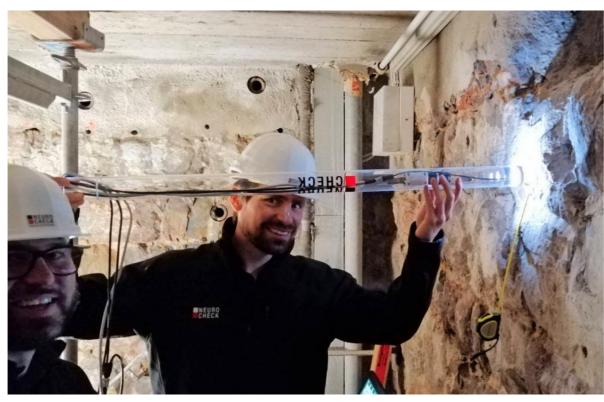
Die Injektion in die Hohlräume mit abgestimmten Zementen erhöht die Festigkeit des historischen Kalkmörtels. FOTO: STREBEWERK

Bei der Sanierung wurden mehrere statisch-konstruktive Maßnahmen vorgenommen und durch restauratorische Arbeiten ergänzt. Durch eine zweistufige Injektion mit speziell auf das Bauwerk abgestimmten Zementen füllte man die

Hohlräume auf, die sich über die Jahrhunderte im Mauerwerk gebildet haben. Damit wird die Festigkeit des Kalkmörtels erhöht.

Insgesamt sind bei der Hauptinjektion 130000 Liter

und bei zusätzlichen Vorinjektionen in der oberen Hälfte rund 42000 Liter Material mit einem Gewicht von 300 Tonnen verfüllt worden. 30000 Bohrlöcher waren dafür notwendig, die von den Restauratoren mittlerweile kaschiert wurden.
